R A I L

RÉFLEXIONS

Numéro 20 – Hiver 2004

Déraillements, collisions et
marchandises dangereuses

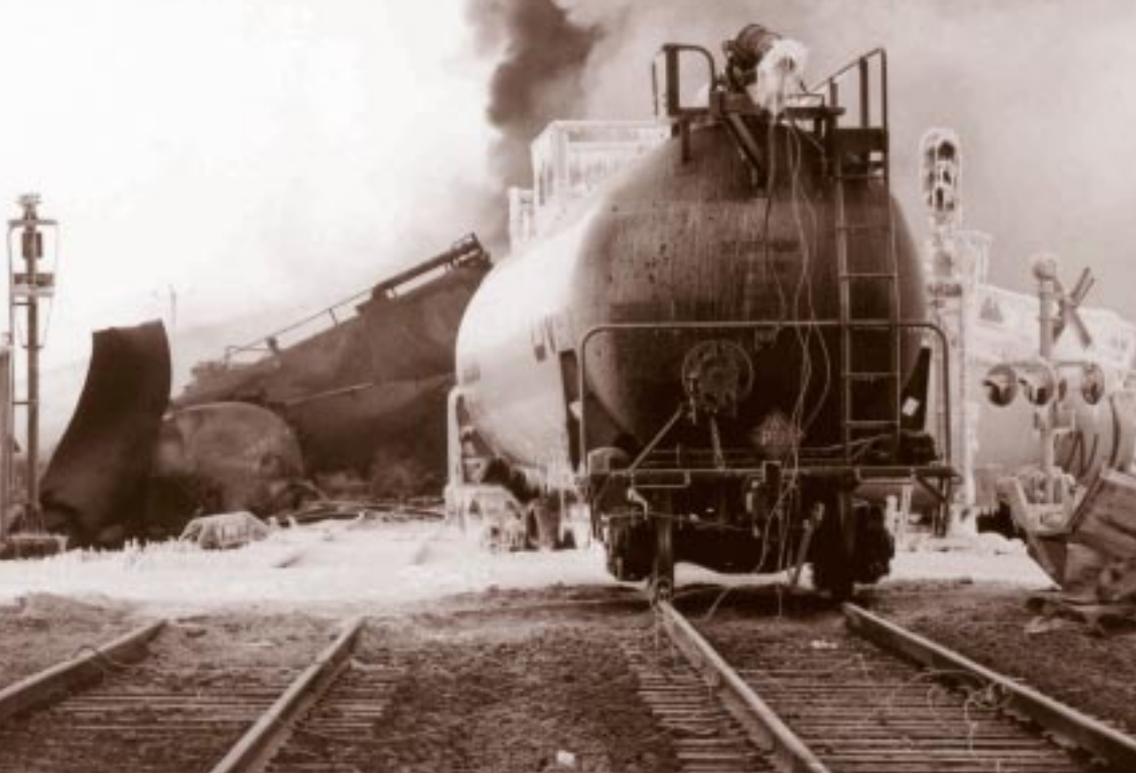
Le déraillement a entraîné le déversement de marchandises dangereuses. La plupart des marchandises dangereuses ont brûlé dans l'incendie; certaines ont dû être transbordées.

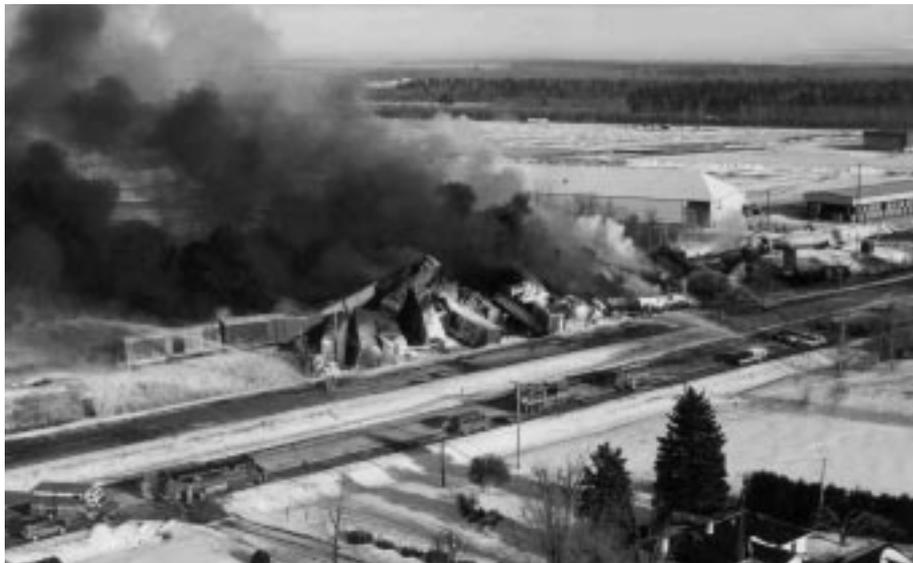
Des débris en provenance du déraillement étaient éparpillés sur une grande surface.

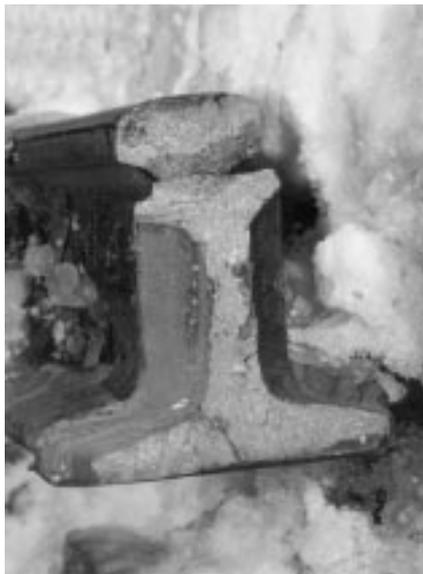
Les contraintes générées par les charges de roues, les contraintes thermiques causées par la baisse de température et les contraintes résiduelles de soudage étaient présentes au point de rupture. Pour la température qui prévalait au moment de l'accident (-11 °C), une charge d'impact supérieure à 100 000 livres aurait été suffisante pour rompre la soudure à la hauteur de la préfissure existante. Des

que le train 783 a déraillé lorsque le rail sud de la voie nord s'est rompu au droit d'une soudure aluminothermique qui avait une pré-fissure existante. Comme peu de dommages dus au martèlement des roues ont été relevés sur les surfaces de rupture de la soudure, il a été conclu que la rupture était très récente et que la partie champignon de la soudure aluminothermique s'était détachée peu de temps avant le déraillement. Selon toute vraisemblance, le 15^e wagon a déraillé lorsque la partie champignon du rail s'est détachée.

Le rail s'est rompu à la hauteur d'une soudure aluminothermique.

Transports Canada révisé les exigences relatives à l'auscultation et au contrôle de la qualité des soudures aluminothermiques faites en voie afin d'assurer en tout temps une sécurité adéquate sur tous les types de voies ferrées.

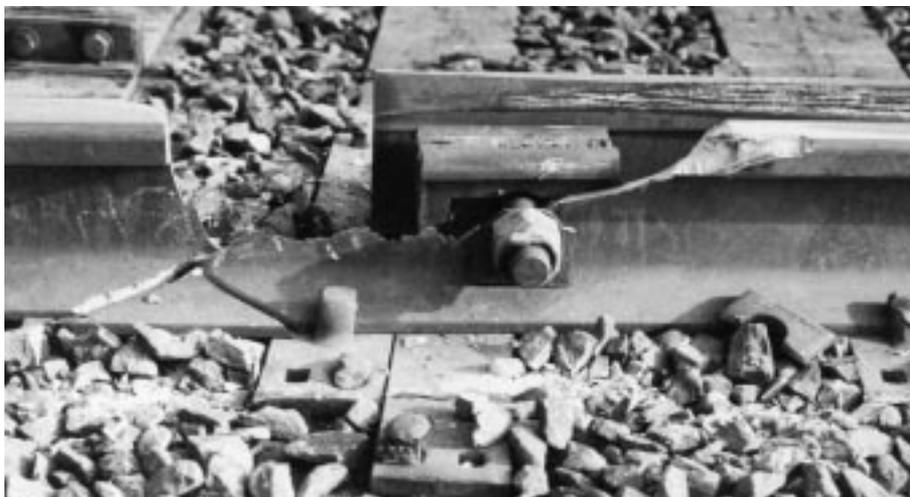
Le déraillement s'est produit quand l'effort latéral dû au passage du train sur le rail a causé le déplacement du rail et un surécartement de la voie; à ce moment-là, les roues qui roulaient sur le rail opposé ont quitté la voie. Le wagon a parcouru 90 pieds après avoir déraillé, jusqu'à ce qu'il heurte la patte de lièvre d'un cœur de croisement et impose un effort latéral au rail opposé à un endroit où un contre-rail était relié au rail de roulement par un boulon, ce qui a ensuite causé la rupture du rail. On a découvert que le point d'origine de la rupture se trouvait dans un trou d'éclissage endommagé qui reliait un contre-rail à un rail de roulement.

Le rail brisé à l'endroit où les wagons ont quitté la voie

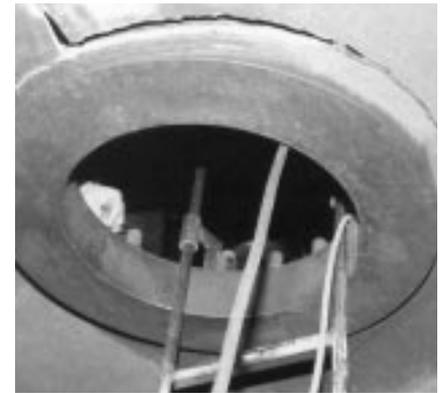
Le wagon-citerne qui a laissé échapper l'ammoniac anhydre montrait trois précriques peu profondes sur la surface intérieure de la plaque-couvercle du trou d'homme. Selon toute vraisemblance, la formation de ces précriques a été causée par des contraintes thermiques induites par le soudage de la buse du trou d'homme aux parois de la citerne, lors de la construction en 1968. Même si les précriques en question peuvent être présentes pendant de nombreuses années sans pour autant compromettre l'intégrité de la plaque-couvercle dans des conditions d'exploitation normales, une rupture fragile peut se produire lorsque les précriques sont exposées à des contraintes anormalement élevées par temps froid. Dans l'événement à l'étude, les contraintes dues à l'impact contre la buse du trou d'homme lorsque le wagon déraillé s'est renversé ont excédé la résistance nominale de la structure de la citerne et ont occasionné une rupture fragile ainsi que la libération graduelle de l'ammoniac.

Précriques à la surface de la plaque-couvercle du trou d'homme

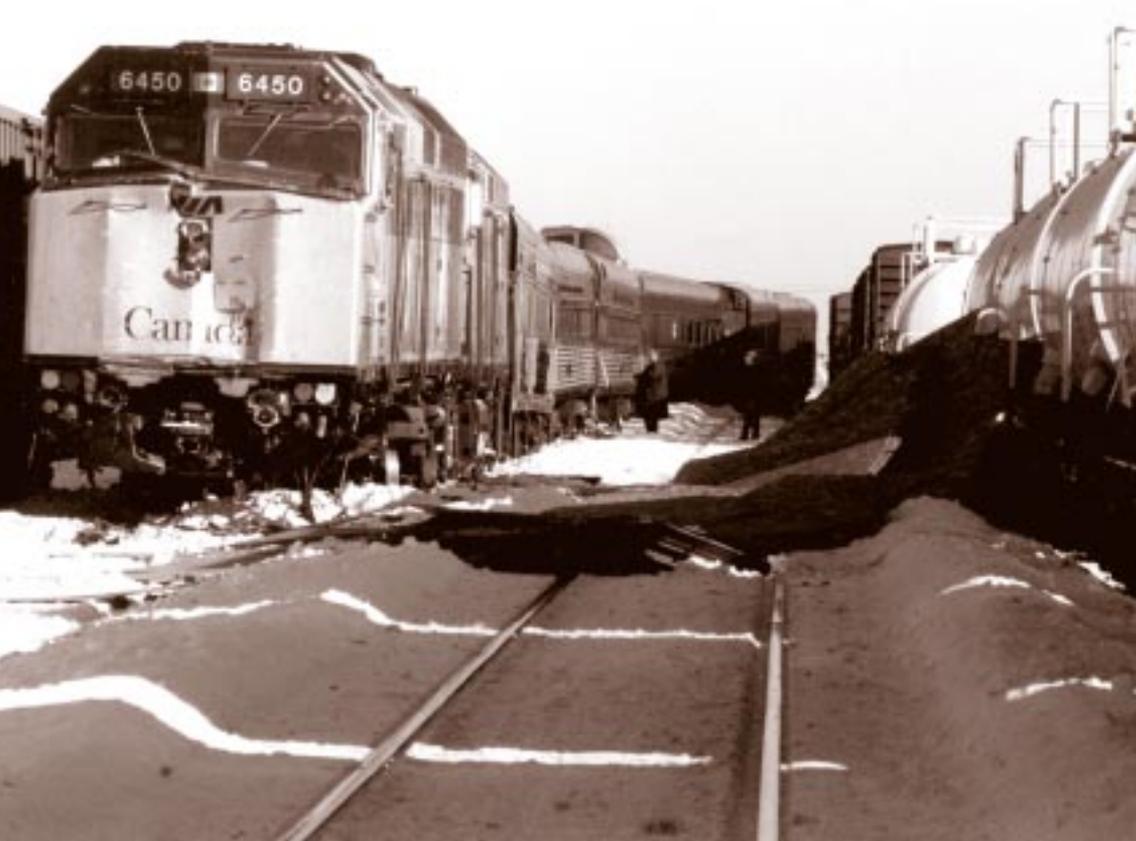
Une partie des dommages subis par la locomotive de tête VIA 6450. Notez le bogie avant déplacé sous le centre de la locomotive (ce qui a endommagé les coffres à batteries et le réservoir de carburant diesel) et les marques laissées par l'impact sur les montants anticollision à l'avant de la locomotive. (Source : journal *Miramichi Leader*)

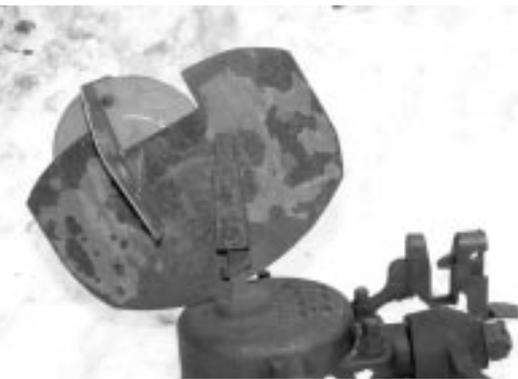
L'appareil de manœuvre d'aiguillage du point milliaire 65,1 était un appareil bas 36-D, de type non talonnable, qui n'était pas conforme aux spécifications. La rallonge du mât mesurait 12 pouces de long, et non 25 pouces tel que prévu. Elle s'est brisée en deux morceaux, un de sept pouces de long et l'autre de cinq pouces de long. Elle était faite d'acier forgé, avait une section transversale carrée de 3/4 de pouce et avait un ensemble intégré douille et vis de pression mesurant un pouce carré. Elle était conforme à une spécification du Canadien National (CN) relative à une pièce devant être utilisée avec des embouts d'appareil de

Cible et embouts de l'appareil de manœuvre 36-D de l'aiguillage de liaison de voie principale du point milliaire 65,1, tels qu'ils étaient immédiatement après l'accident, vus dans le sens de la marche par l'équipe de train VIA

manœuvre fixés à des mâts d'aiguillage forgés, et n'était pas conçue pour être une cible d'aiguillage de grande dimension. Elle n'était pas peinte en noir, et elle était complètement rouillée, y compris les surfaces de rupture.

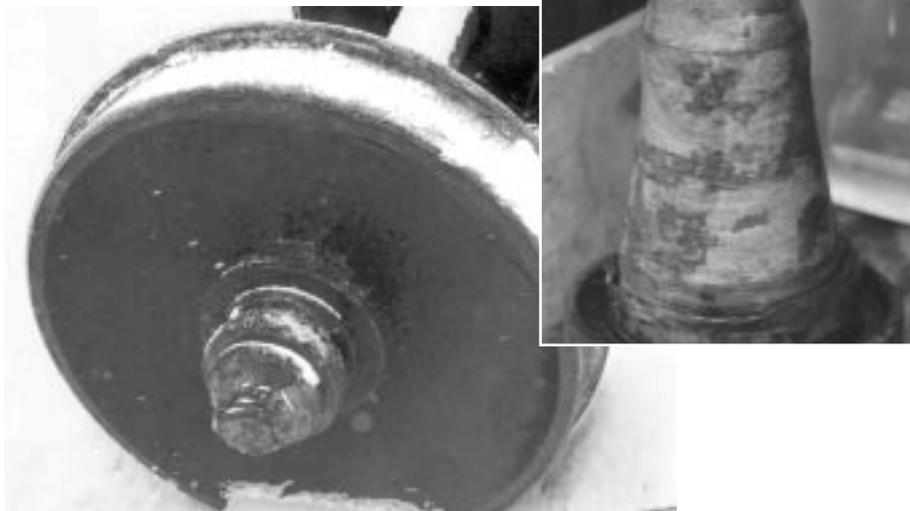
L'examen du matériel roulant déraillé a permis d'établir qu'une fusée d'essieu de la roue n° 2 du 27^e wagon avait surchauffé. Tout juste avant le déraillement, le roulement à rouleaux a surchauffé et grippé. L'essieu a ensuite quitté son logement, ce qui a causé un

Fusée d'essieu surchauffée et roue du wagon SOO 18748

amincissement de la section transversale. À force de s'amincir, l'essieu surchauffé n'a plus été en mesure de supporter le poids du wagon et s'est rompu complètement. D'après les marques de déraillement sur la voie, on a déterminé que l'essieu a lâché à environ 3 800 pieds à l'est du scanner situé au point milliaire 82,1. Il a été impossible d'établir la cause de la surchauffe du roulement.

Par suite de l'événement à l'étude, le CFCP a modifié le logiciel de tous les détecteurs en voie de façon à ce que, lorsqu'un train passe au-dessus du détecteur, l'alarme soit immédiatement suivie d'une communication radio précisant la nature du défaut (p. ex., pièce traînante, boîte chaude ou roue chaude).
